Lënda: Informacion i pjesshëm në lidhje me inspektimin e objekteve të finacuara nga Bashkia Tiranë për periudhën kohore nga viti 2010 deri në vitin 2018

Objekti: Rikonstruksion i rrugës Him Kolli, Tiranë

Investitori: Bashkia Tiranë

Inspektimi është kryer: Shkurt 2019

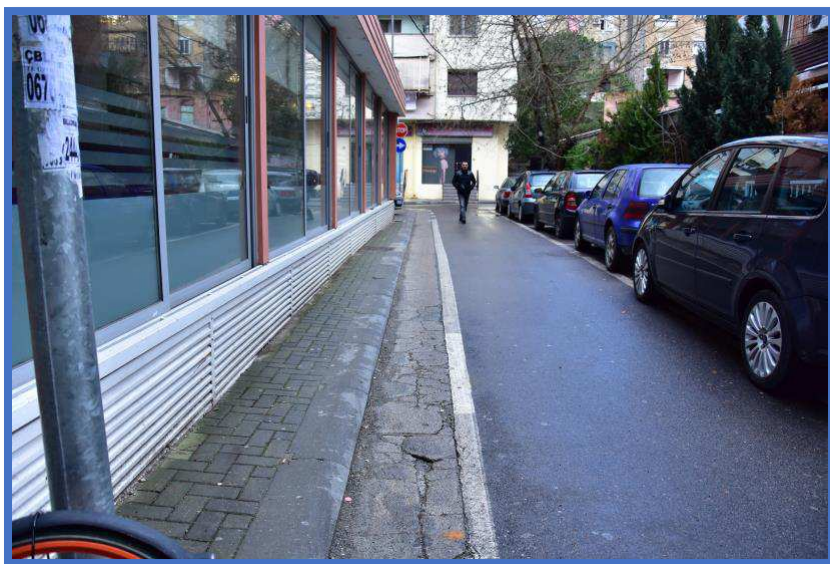
Fig. 1
Verehet një demtim i kunetave anesore të rrugës për shkak të mungesës së kanalizimeve kulluese dhe akumulimit të ujrave të shirave për një kohë të gjatë

- *Do duhen të riparohen të gjitha dëmtimet e shtresave të asfaltit në trupin e rrugës.*
- *Të riparohen të gjitha kalimet për personat me aftësi të kufizuar duke bërë lidhje të njëtrajteshme të tyre, me trupin e rrugës e pa pengesa.*
- *Të bëhet riparimi i plotë i të gjitha pusetave të ujrave të bardha e të zeza dhe plotësimi i tyre me kapakët metalikë (të dëmtuara apo edhe të vjedhura).*
- *Të bëhet riparimi i kunetave anësore të rrugës në segmentet e dëmtuara të saj,*

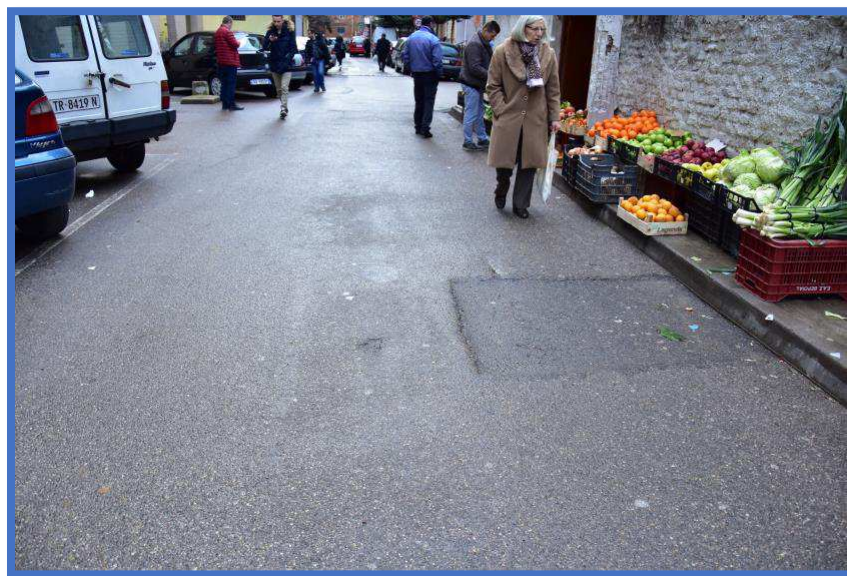
Fig. 2

- Trupi i rrugës ka dëmtime (ulje) dhe plasaritje të shtresave të asfaltit (nuk është bërë sipas standartit sistemimi i nënshtresave që kanë qenë të dëmtuara), nënshtresat e asfaltit janë me trashësi të vogël, duke parë kategorinë e fluksin e levizjeve në këtë segment rrugor. Ka sipërfaqe të shtresës së asfaltit e cila ka filluar që të thërmohet e të shkeputet (gjë që tregon se shtresa nuk është material cilësor dhe sipas standarteve),

Ka ndwrrhyrje nw shtresat asfaltike te rruges, me riparime te cilat nuk jane kryer sipas standardeve te kerkuara, çfare ka cuar ne nje ulje te nivelit te shtresave asfaltike te pjeseve te riparuar, ne krahasim me shtresat fillestare te rruges

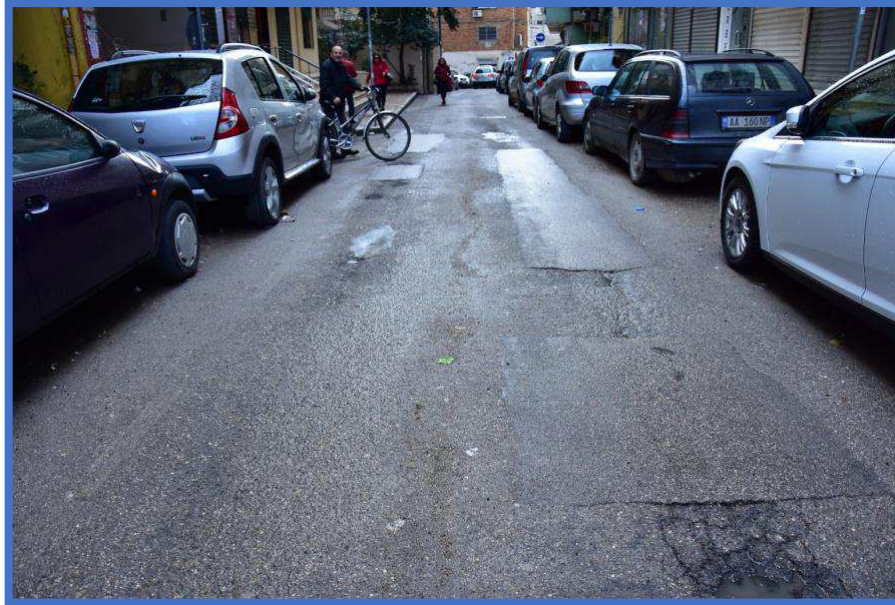
Fig. 3

Trupi i rruges ka demtime te shumta, disa prej te cilave jane riparuar ne menyre te papershtatshme, gje qe ka cuar ne demtimin e integritetit te shtresave asfaltike dhe therrmimin e tyre.
