Lënda: Informacion i pjesshëm në lidhje me inspektimin e objekteve të finacuara nga Bashkia Tiranë për periudhën kohore nga viti 2010 deri në vitin 2018

Objekti: Rikonstruksioni i rrugës Piro Goda, Tiranë

Investitori: Bashkia Tiranë

Inspektimi është kryer: Shkurt 2019

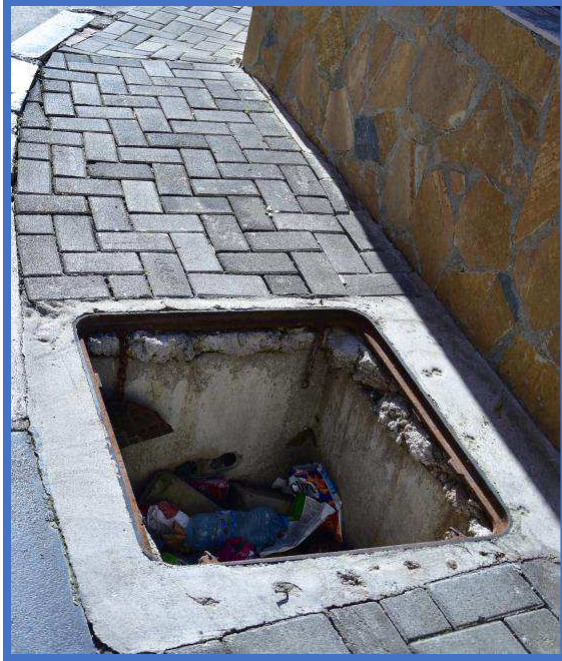
Fig. 2
Kapaket e pusetave ne shume raste mungojne

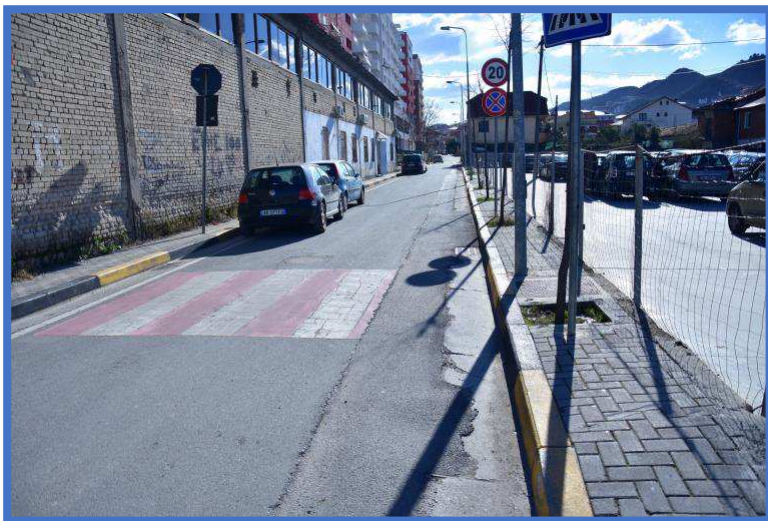
- Në trupin e rrugës u vunë re ulje dhe plasaritje te shtresave të asfaltit. Menjëherë pas përfundimit të këtij investimi po nga institucioni i Bashkisë Tiranë është ri investuar (ndërtim rrjeti KUZ), ku ndërhyrja e kryer edhe pse është asfaltuar dallohet plotësisht, për shkak të moslidhjes së saj në mënyrë uniforme me trupin e rrugës.

Fig. 3
Trotuaret ne shume raste jane nominale dhe shtresat asfaltike te riparimeve jane shtruar ne menyre te papershtatshme, duke demtuar dhe kunetat anesore te rruges

- *Të behet riparimi i trotuareve duke zëvendësuar të gjitha pllakat e betonit të thyera, si dhe të riparohen uljet e tyre.*
- *Të riparohen të gjitha kalimet për personat me aftësi të kufizuar duke krijuar lidhje të njëtrajtshme të tyre, me trupin e rrugës e pa pengesa.*
- *Të bëhet riparimi i kunetave anësore të rrugës në pjesët e dëmtuara të saj, si dhe te hiqen fugat e drurit e të plotësohen me fuga betoni të varfër, konform kushteve teknike të projektimit e zbatimit.*
- *Sipas mendimit tonë vlera për riparimin e difekteve të vërejtura mendoj së zenë rreth 5 % të vlerës së situacionit përfundimtar.*
- *Bashkia para se të miratojë investimin për çdo segment rrugor duhet të bashkëveprojë me të gjitha institucionet e saj, në mënyrë që ndërhyrjet për rikonstruksione të bëhen brenda të njëjtit investim e të mos jenë të mbivendosura.*

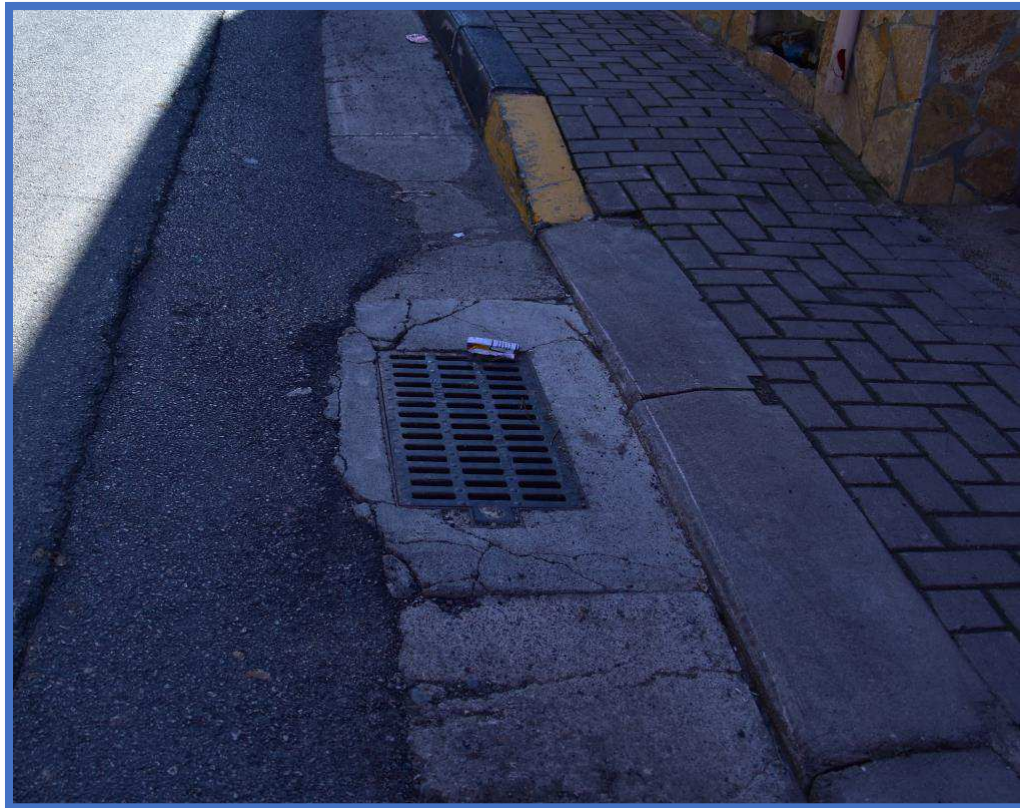
- Vihen re disa ulje, e thyerje të pllakave në trotuare. Trotuaret nuk janë uniformë e me gjerësi të njëtrajteshme në të gjithë gjatësinë e saj, edhe pse rruga ka pasur mundësi zgjerimi të mjaftueshëm. Nuk është ndërhyrë për prishjen & spostimin e mureve rrethuese të ndertesave, të cilat edhe pse duhet të jenë pa leje ndërtimi, zenë një pjesë të trotuareve të saj (segmenti në pjesën fundore). Edhe aty ku është bërë spostimi trotuaret janë shumë të ngushtë.

Fig. 4
Riparimet e kryera pas investimit fillestar dhe cilësia e ulet e materialeve e përdorur në ndërtimin e kornizave anësore të rrugës dhe kornizat e pusëve kanë kontribuar në demtimin e këtyre të fundit dhe prishjen e lidhjes mes materialeve të ndryshme përberese të rrugës.
