**Lënda:** Informacion i pjesshëm në lidhje me inspektimin e objekteve të finacuara nga Bashkia Tiranë për periudhën kohore nga viti 2010 deri në vitin 2018

**Objekti:** **Asfaltimi i rrugës Shefqet Kuka, Tiranë**

**Investitori:** **Bashkia Tiranë**

**Inspektimi është kryer:** **Shkurt 2019**

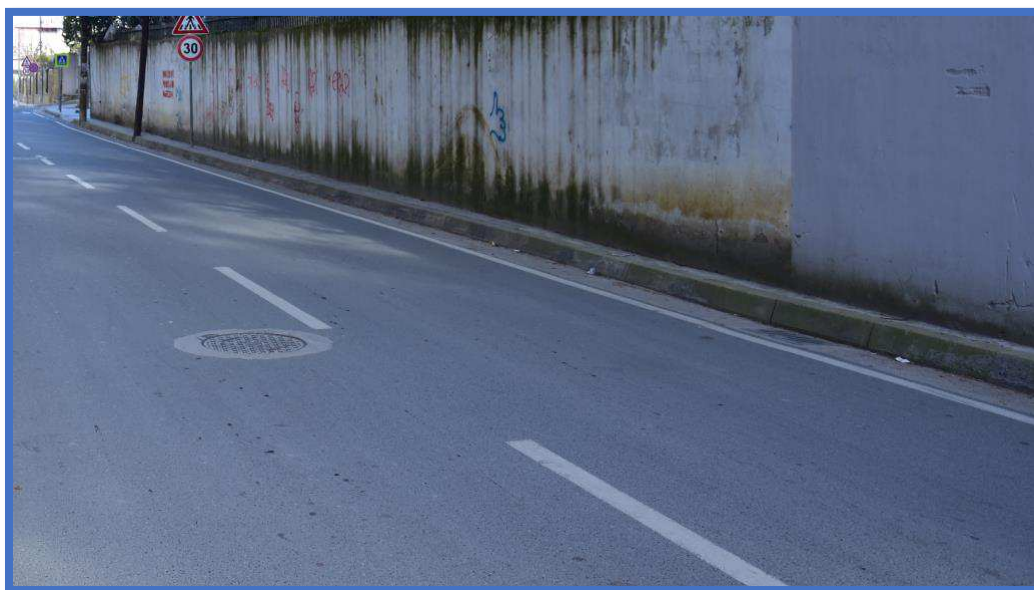
Fig. 1

Ne nje segment te rruges trotuaret jane nominal dhe nuk kryejne funksionin ner te cilin jane nertuar

- Vihen re ulje, thyerje e plasaritje të pllakave në trotuare. Trotualet nuk janë uniformë e me gjerësi të njëtrajteshme në të gjithë gjatësinë e saj, edhe pse rruga ka pasur mundësi zgjerimi të mjaftueshëm. Nuk është ndërhyrë për prishjen dhe spostimin e mureve rrethuese të ndërtesave, të cilat edhe pse duhet të jenë pa leje ndërtimi, zenë një pjesë të trotuareve të saj. Edhe aty ku është bërë spostimi trotualet janë shumë të ngushtë.

- *Do duhen të riparohen të gjitha uljet e plasaritjet e shtresave të asfaltit në trupin e rrugës, për të mos lejuar degradimin e mëtejshëm të saj.*
- *Të bëhet riparimi i trotuareve duke zëvendësuar të gjitha pllakat e betonit të thyera, si dhe të riparohen uljet e tyre.*

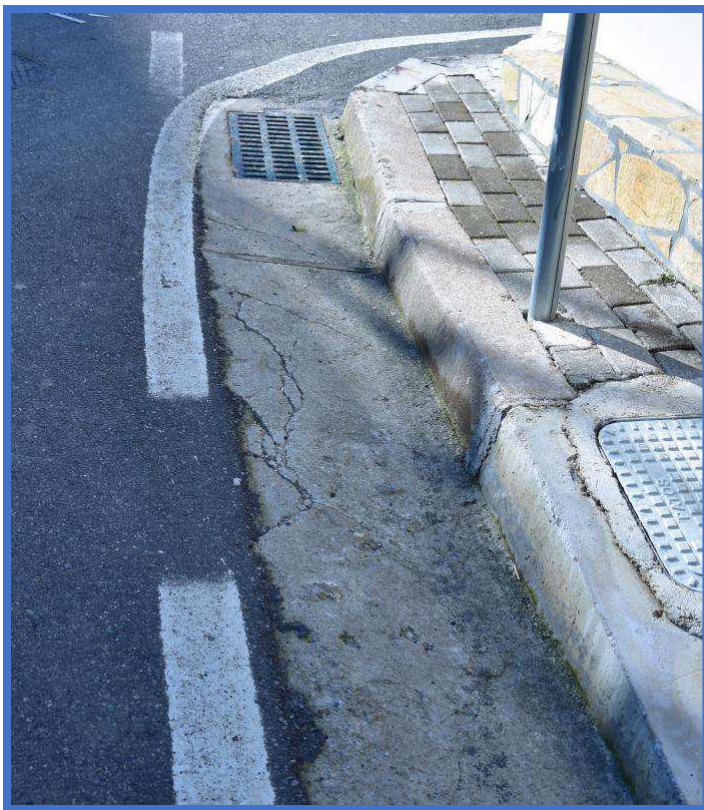
Fig. 2  
Kunetat anesore te rruges jane te demtuara per shkak te materialit te dobet te perdorur ne ndertimin e tyre

- Nuk janë respektuar sipas standartit të kerkuar lidhja e njëtrajteshme e trotuareve me trupin e rrugës për personat me aftësi të kufizuar (në disa segmente ato pothuajse mungojnë fare).
- Vihen re plasaritje e dëmtime të kunetave anësore të rrugës,
- Ka kapakë pusetash të dëmtuara dhe betone anësore të tyre të dëmtuara.

- *Të riparohen të gjitha kalimet për personat me aftësi të kufizuar duke krijuar lidhje të njëtrajtshme të tyre, me trupin e rrugës e pa pengesa.*
- *Të bëhet riparimi i kunetave anësore të rrugës në pjesët e dëmtuara të saj, si dhe të hiqen fugat e drurit e të plotësohen me fuga betoni të varfër, konform kushteve teknike të projektimit e zbatimit.*

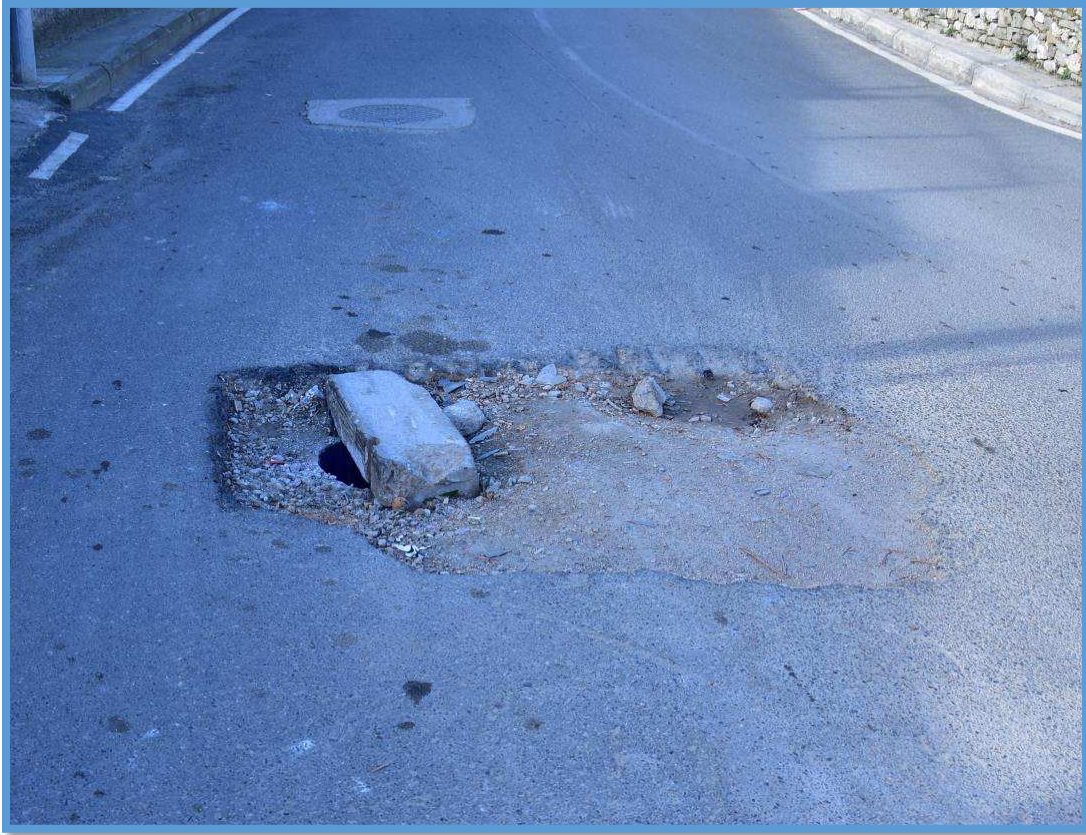
- Në trupin e rrugës u vunë re ulje dhe plasaritje të shtresave të asfaltit. Lidhja e trupit kryesor të rrugës me rrugët e brendshme që lidhin ndërtesat midis tyre, nuk janë kryer sipas standartit të kërkuar. Ka prurje të ujrave të bardha e materiale inerte (gjatë rreshjeve të shiut) në trupin e rrugës kryesore nga këto segmente rrugore. Projekti zbatimit do duhet të parashikonte ndërtimin e pusetave të ujrave të shiut për grumbullimin e gjithë ujrave nga këto degëzime.

Fig. 3  
Pavaresisht se rikonstruksioni i rruges eshte i sapo perfunduar, verehen demtime te rend ate saj, dhe mungese riparimi te tyre

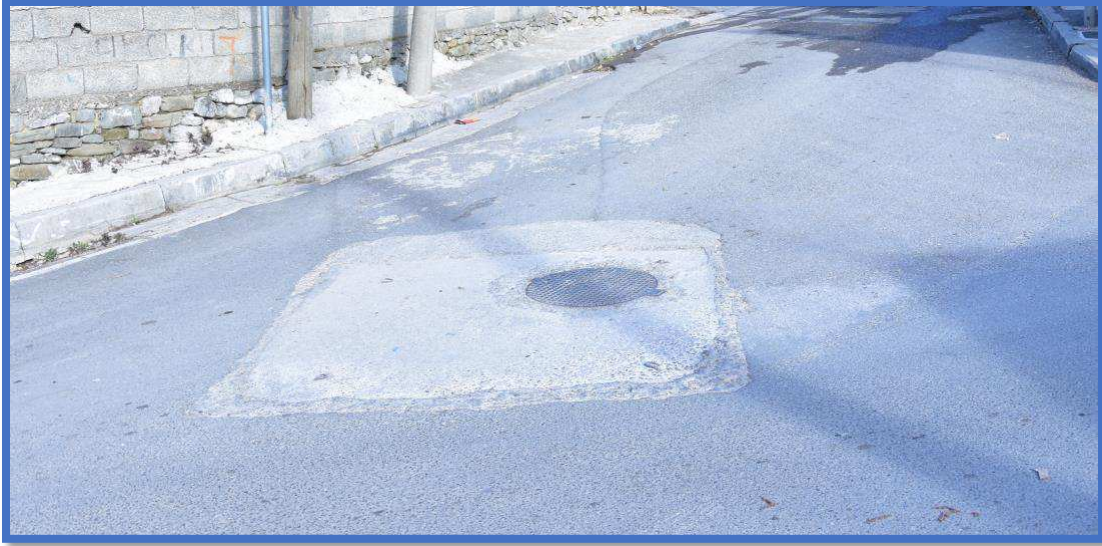
Fig. 4  
Pavaresisht rikonstruksionit rishtaz te rruges, nderhyrjet per riparime jane te shpeshta dhe te papershtatshme per lidhjen koherente te shtresave te riparuaruara me ato ekzistente (beton/asfalt)
